DESENVOLVIMENTO DE UM SISTEMA DE CONTROLE TECNOLÓGICO DE OBRAS DE PAVIMENTAÇÃO

RESUMO: No Brasil, a maior parte dos transportes de carga e de passageiros é feita por meio rodoviário. Infelizmente, a baixa qualidade da execução de obras de infraestrutura de transportes decorrente da falta e/ou deficiência no controle tecnológico, particularmente dos pavimentos, resulta na redução da vida útil do pavimento. Consequentemente, muitas rodovias apresentam desempenho ruim, acarretando demora e custos elevados, uma vez que o estado insatisfatório dos pavimentos ocasiona aumento em custos operacionais, repassados aos custos dos produtos. Uma melhoria na qualidade de uma estrada pode ser obtida durante o processo de construção, seja de um pavimento novo, seja de uma restauração. Este artigo foi elaborado com base nos resultados da pesquisa desenvolvida no Programa de Pesquisa 2016 da ECG/TCE-RJ. A pesquisa teve como objetivos elaborar um sistema de acompanhamento do controle tecnológico e um manual de boas práticas na execução dos serviços em obras de pavimentação, a partir da identificação dos problemas mais comuns em contratos de

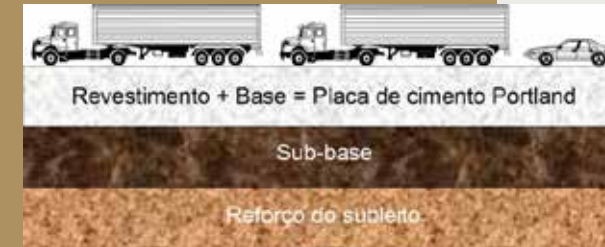
- **PLACA DE CONCRETO DE CIMENTO:** camada que desempenha ao mesmo tempo o papel de revestimento e de base;
- **SUB-BASE:** camada construída, algumas vezes, com o objetivo de evitar o bombeamento do solo do subleito;
- **REFORÇO DO SUBLEITO:** nem sempre é necessário.

Figura 1: Pavimento rígido constituído por placa de concreto, sub-base e reforço do subleito

O pavimento rígido pode ser constituído de (Figura 1):

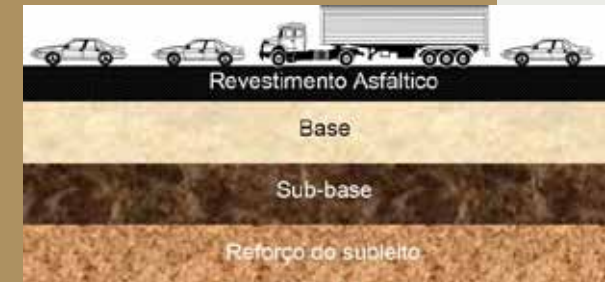
- **REVESTIMENTO, BASE, SUB-BASE e REFORÇO DO SUBLEITO** (Figura 2);
- **REVESTIMENTO, BASE e SUB-BASE;**
- **REVESTIMENTO e BASE.**

Figura 2: Pavimento flexível com revestimento, base, sub-base e reforço do subleito

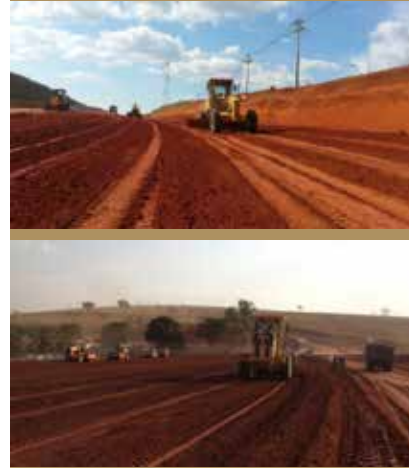
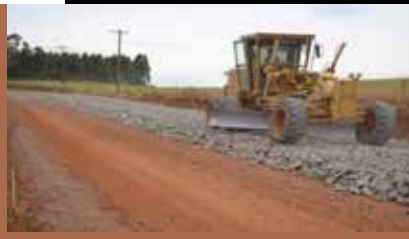
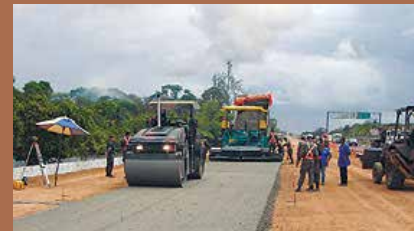
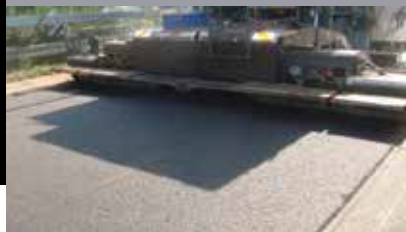
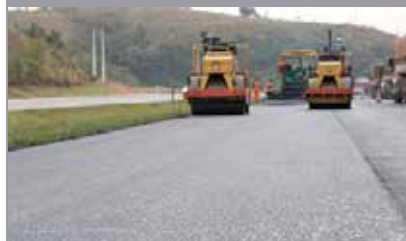
Regularização e reforço do subleito

Figura 4: Execução das camadas do pavimento

Camadas de sub-base e base

Revestimento asfáltico

A execução das camadas do pavimento (Figura 4) deve sempre atender às recomendações técnicas do órgão responsável pela obra. Para isso, após a definição da estrutura do pavimento que será executado, é necessário fazer análise de todas as normas e especificações de serviço correspondentes aos diferentes tipos de materiais que serão aplicados na construção do pavimento.

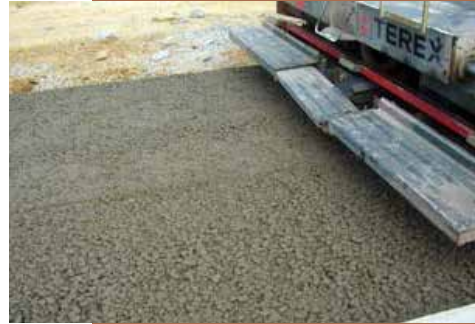
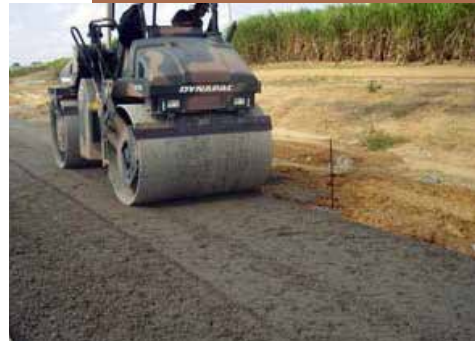
Figura 6: Execução de camada de base de BGS

A BGS pode ser empregada nas camadas de base (Figura 6) ou de sub-base e deve ser produzida em usina apropriada (DNIT, 2006). A Tabela 1 apresenta a relação de ensaios que devem ser realizados no controle tecnológico de materiais e de execução da camada de base e sub-base de brita graduada simples, BGS, considerando um quilômetro de extensão.

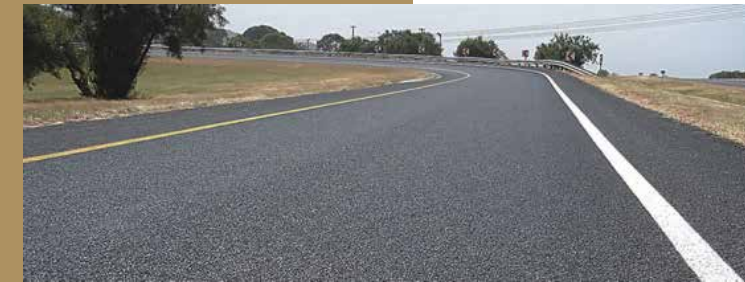
Figura 7: Revestimento de concreto asfáltico

O revestimento asfáltico mais empregado nos pavimentos no Brasil é o concreto asfáltico (CA) (Figuras 7 e 8). Concreto asfáltico é o produto resultante da mistura a quente, em usina apropriada, de agregado mineral graduado, material de enchimento (filer) e cimento asfáltico, espalhado e comprimido a quente e satisfazendo determinadas exigências constantes da especificação. A mistura é feita em usina fixa, onde são aquecidos os agregados e o material asfáltico. Deve atender à especificação da Norma DNIT 031/2004-ES.

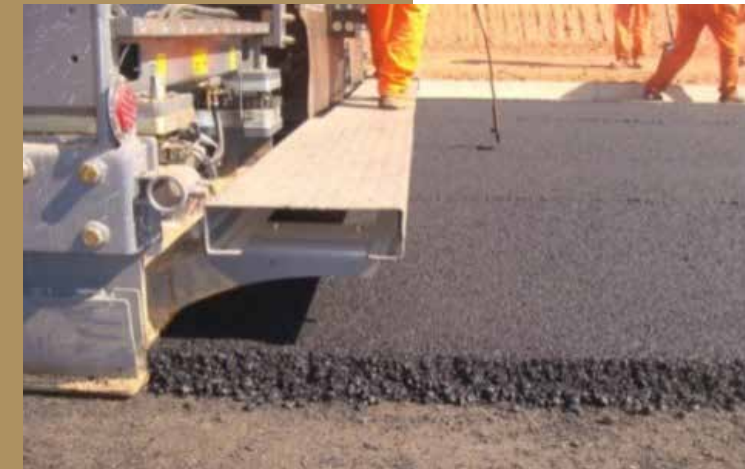
Figura 8: Execução de concreto asfáltico

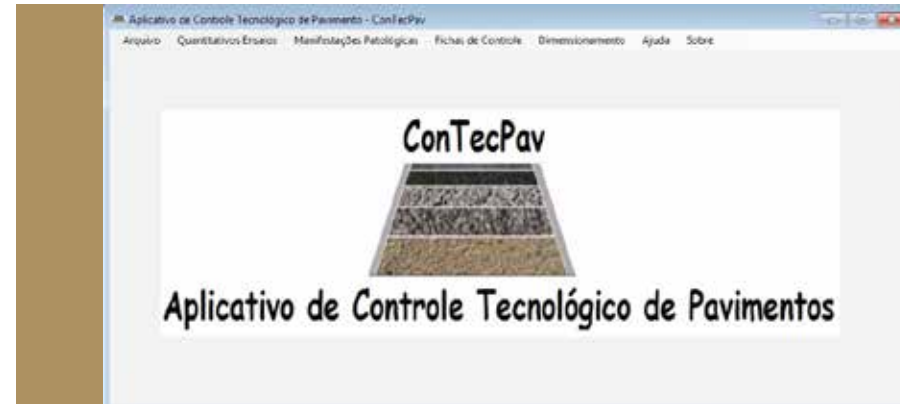
Figura 10: Tela inicial do ConTecPav

O Aplicativo de Controle Tecnológico de Pavimento – ConTecPav (Figura 10) foi desenvolvido com o propósito de auxiliar na realização do controle de qualidade de execução de obras de pavimentação (Figura 10).

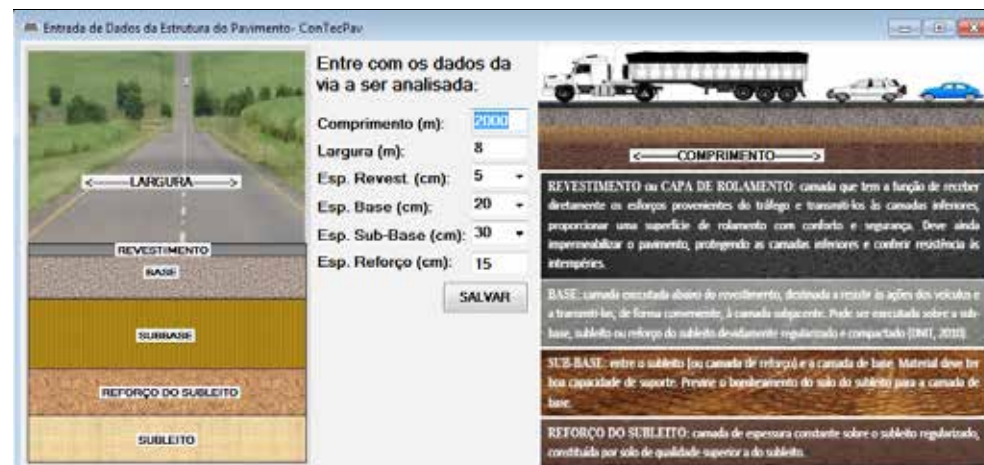
Figura 11: Dados necessários para determinar os tipos e quantitativos de ensaios

O aplicativo permite que o usuário obtenha os tipos e quantitativos de ensaios que devem ser realizados no controle tecnológico dos materiais e da execução de cada camada da estrutura do pavimento. Para isso, o usuário deve inicialmente inserir os dados da obra que será executada (Figura 11).

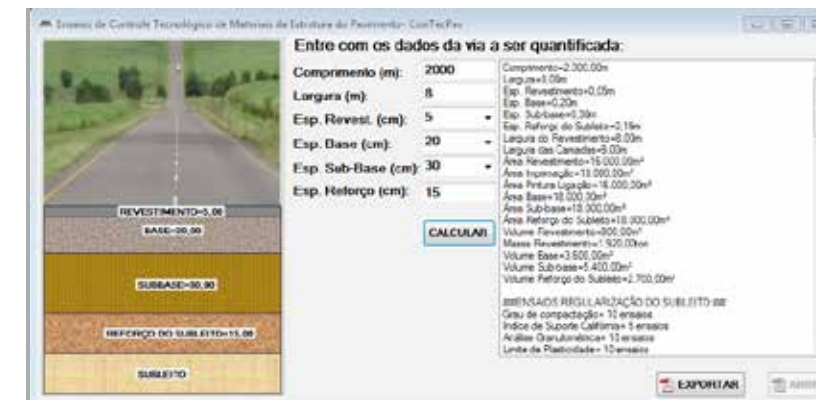
Comprimento = 2000 m

Largura = 8 m

Espessura do revestimento = 5 cm

Espessura da base = 20 cm

Espessura da sub-base = 30 cm

Espessura do reforço do subleito = 15 cm

Figura 13: Volume de materiais de cada camada do pavimento do exemplo

Em seguida, o aplicativo irá determinar os volumes de materiais de cada camada, que será utilizado para indicar os tipos e quantitativos de ensaios que devem ser realizados no controle tecnológico, assim como a frequência de coleta de dados e as suas respectivas normas (Figura 12).

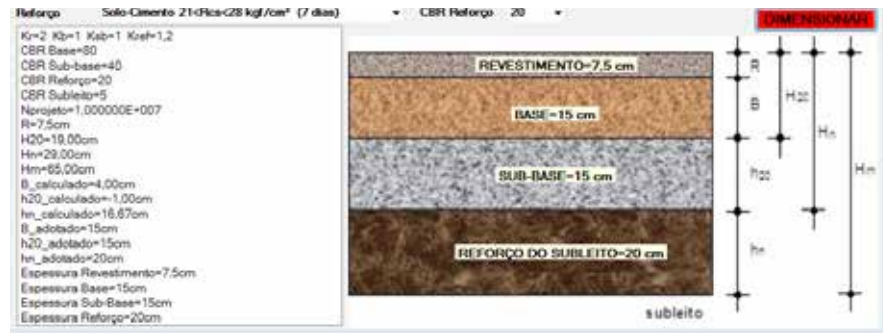
Figura 14: Verificação das espessuras da estrutura do pavimento

Vale ressaltar que as espessuras das camadas devem ser determinadas pelo método de dimensionamento de pavimentos. O aplicativo apenas permite verificar se as espessuras estão atendendo às especificações do método de projeto de pavimentos do DNER (SOUZA, 1981), mas não faz análise ou previsão do comportamento do pavimento em serviço (Figura 14).
